REPARACION CRTA. AZUCARERA INTELHORCE

Categoría: General
Publicado: Miércoles, 20 Febrero 2019 10:04
Visto: 3120

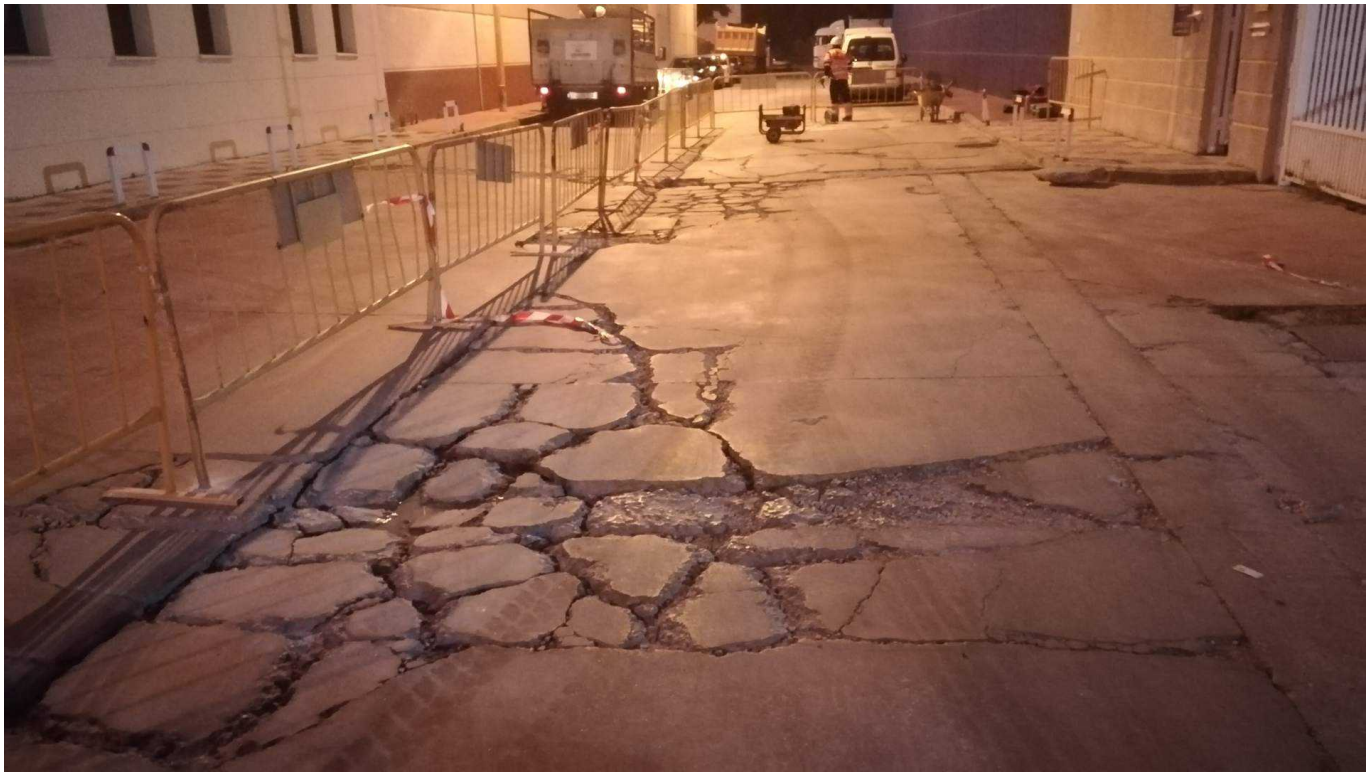
Se ha procedido a la reparación del pavimentado en la Ctra, Azucarera Intelhorce a la altura del número 60.

A consecuencia de canalizaciones posteriores, hormigón sin mallazo y poco grosor del mismo hormigón, el pavimento presentaba graves deterioros e imposibilitaba el tránsito de vehículos por esa calle. Se ha demolido el pavimento existente, rebajado para dar más cabida al hormigón, puesto mallazo y pavimentado con sus niveles correctos.
