Entre las últimas actuaciones del año, podemos destacar la reparación del acerado de C/ Hermann Hesse.

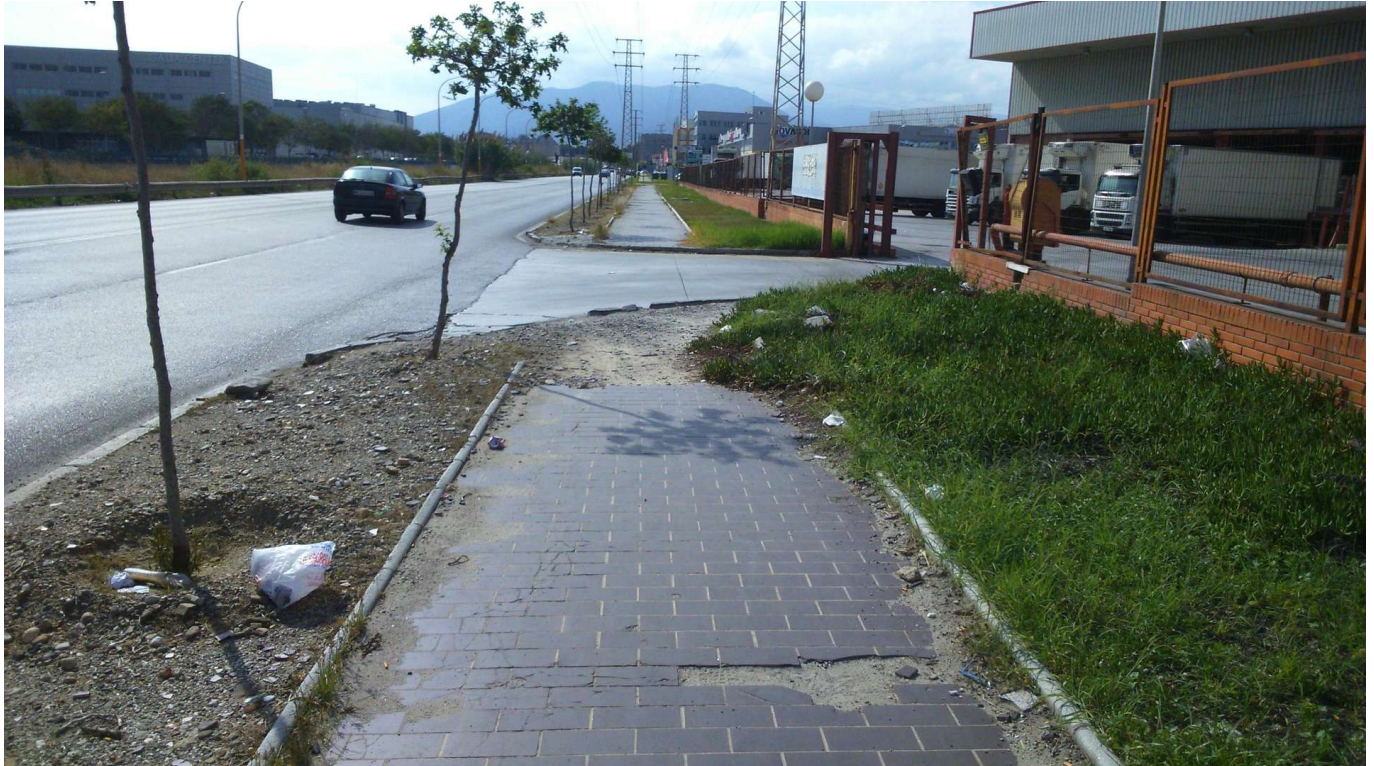
Este es el estado en el que se encontraba dicha calle:

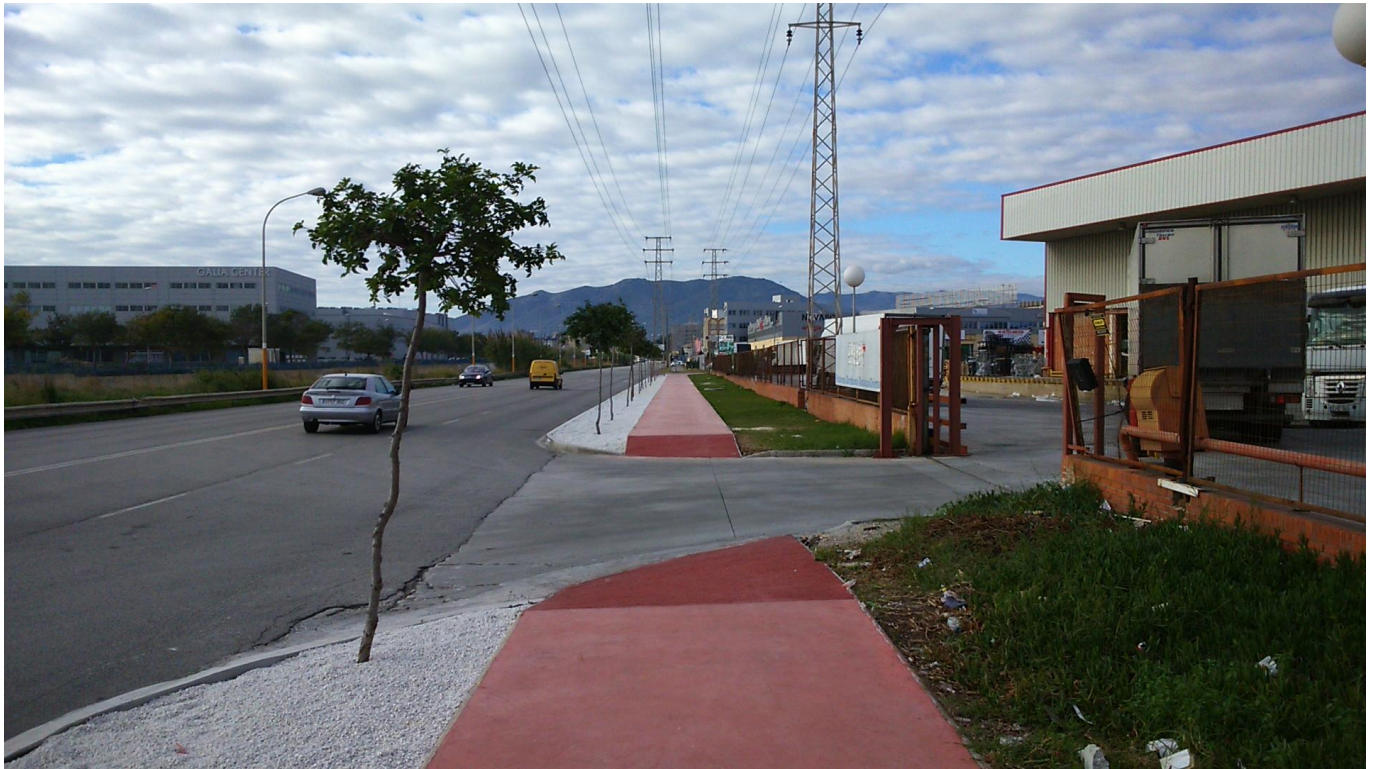
Este es el resultado final:

En total se han construido 856,32 m<sup>2</sup> de acerado nuevo y 439,50 metros lineales de bordillo exterior.

Como se está haciendo en todo el acerado nuevo, se han reformado todas las entradas para permitir el fácil acceso a minusválidos, se han recrecido los bordillos exteriores, se ha instalado malla antihierba y se han cubierto las jardineras exteriores con grava.
